EMC binnen medisch gebruikte ruimten

Inleiding

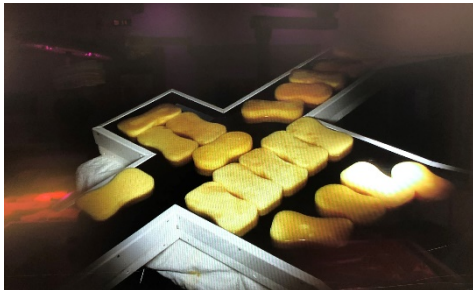
afbeelding 2; patiëntsimulatie (SpongeBob)

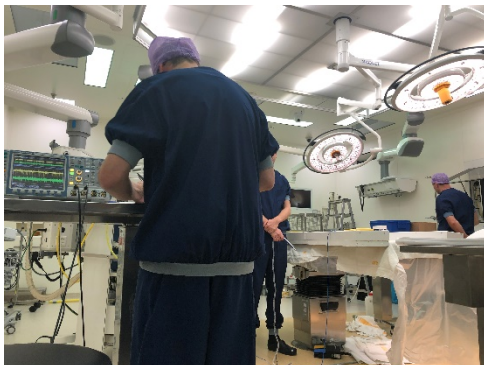
afbeelding 3, 4, 5; hoogfrequent metingen

Met een hoogfrequent meting worden de retourpaden van de *common mode* stromen gemeten en in kaart gebracht. Hierbij blijkt regelmatig dat een (veelvoud van een) te hoge stroom door een CAT KVM-extender en/of een videotransmitters loopt.

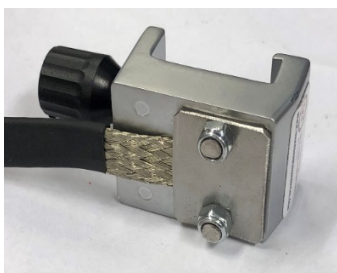
afbeelding 6; RVS clamp met HF litze.

Een goede verbetermaatregel is soms het bewust aanbrengen van een hoog frequent (HF) retourpad. Dit retourpad loopt door middel van een HF litze verbinding, met een aan de operatietafel gemonteerde RVS clamp, naar een verbinding op de behuizing van het elektrochirurgietoestel.

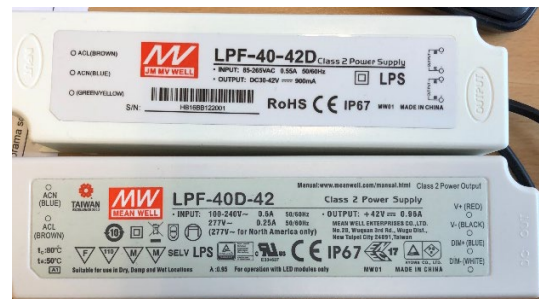
afbeelding 12

Nog een voorbeeld van een recente storing: Het ziekenhuis koopt LED drivers, monteert en plaatst de armaturen op een gynaecologie afdeling waar men ook echo's neemt. De LED drivers veroorzaakten ernstige verstoringen op de echomachines. Na lang speurwerk bleken er verschillen te zitten in het merk (en kwaliteit) van de LED drivers. Let maar eens op minimale visuele verschillen in logo en type, de onderste is een uitstekende LED driver en de bovenste veroorzaakte ernstige storing, maar economisch gunstiger.
